## Может ли участь генуэзского моста Моранди постичь Шильонский виадук? | Le viaduc de Chillon pourrait-il partager le sort du pont Morandi?

Author: Лейла Бабаева, [Монтре-Генуя](#) , 16.08.2018.

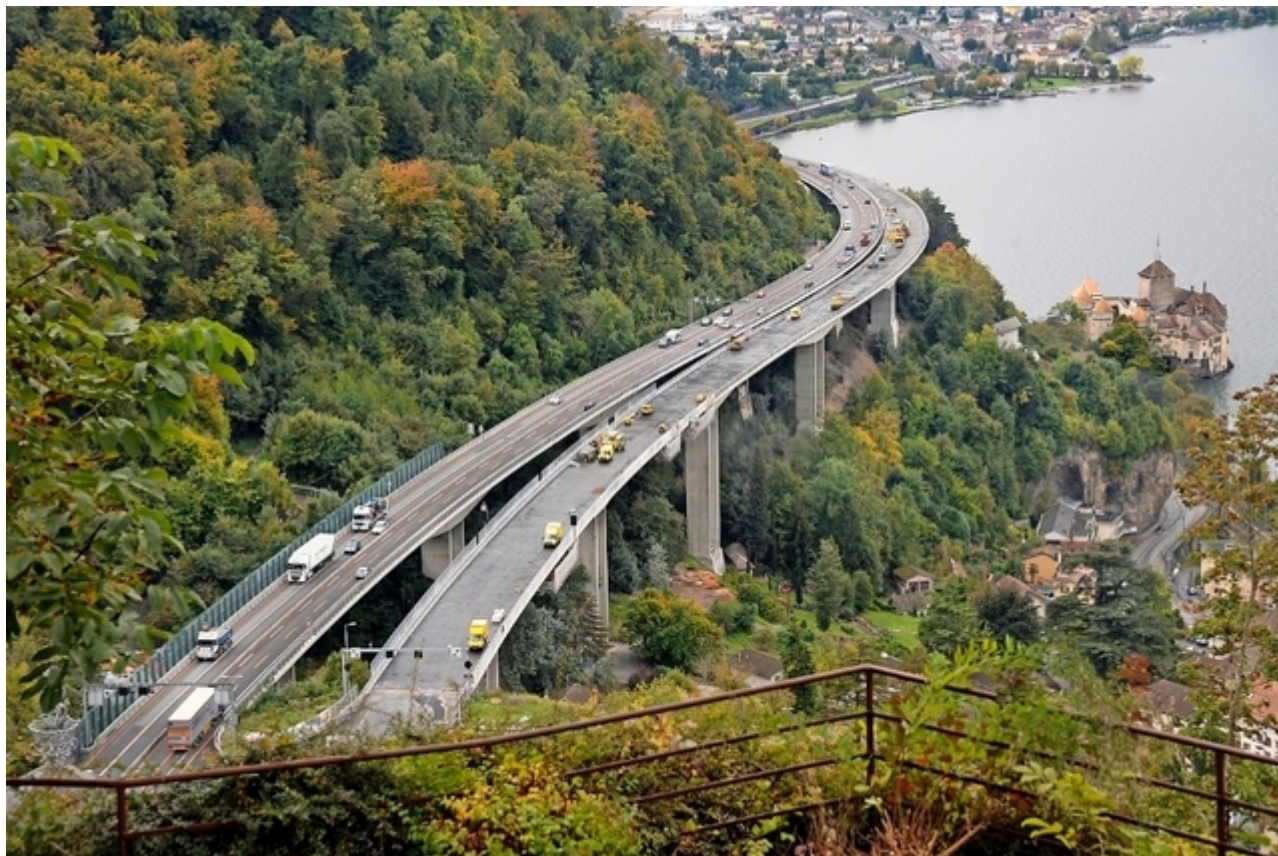
По своей форме Понте-Моранди подобен виадуку, проходящему над Шильонским замком в кантоне Во. Несмотря на то, что швейцарский мост был укреплен в 2014-2015 годах, сам собой возникает вопрос: не случится ли такая же катастрофа в Конфедерации? Мост в Швейцарии был открыт приблизительно в то же время, что и генуэзский, однако его построили по другой технологии. Виадук Моранди (первый в Европе железобетонный вантовый мост) имеет комбинированную опорно-вантовую конструкцию, при которой помимо опор дорожное полотно поддерживается тремя пилонами с вантами. Шильонский виадук, который является частью автомагистрали E27, ведущей из Швейцарии в Италию, пилонов не имеет.

Над Шильонским замком мчатся машины (24heures.ch)

Эжен Брувелер рассказал, что в Конфедерации мост был подвержен «раку бетона», который возникает при контакте бетона с водой. В результате ряда химических реакций в бетоне образуются кристаллы щелочного гидросиликата кальция, которые постепенно растут и спустя десятки лет раскалывают конструкцию изнутри.

В случае с Шильонским виадуком бетон со временем стал пористым, в него проникали влага и соли, которые могли повредить скрытую внутри металлическую арматуру. Строители соскоблили поврежденный бетон с опорных плит и нанесли на него 4-сантиметровый слой сверхвысокопрочного фибробетона, который затем был защищен битуминозным покрытием. На опорах такие работы не проводились, так как, по словам инженера Жака Перре, там не было обнаружено повреждений. Специалист напомнил, что работы проводились и в 1996-м, с целью снижения ползучести бетона, то есть, его деформирования под нагрузкой. Жак Перре добавил, что мост над Шильонским замком находится под постоянным наблюдением. При обнаружении аномалий власти будут немедленно проинформированы.
